VEDLIGEHOJDELSESPLAN

Gammelgade 4 og Storgade 14 – København Ø

Nærværende rapport er udarbejdet efter besøg på ovenstående adresse den 23. juni 2014
Rapporten er udarbejdet hhv. den 27. og 30. juni 2014 – fremsendt den 1. juli 2014.

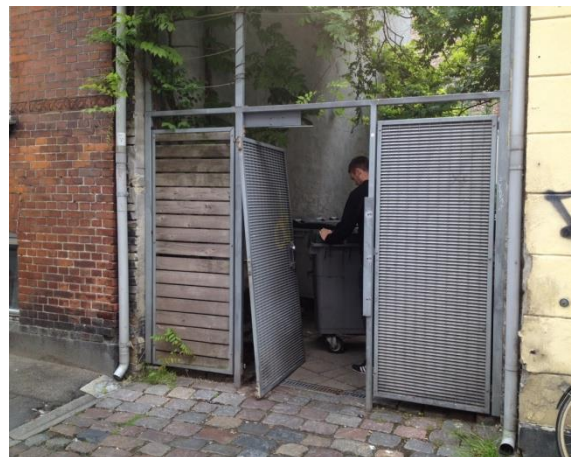
Der ses mindre skader på porten og dens hængsler.

| Destruktiv åbning i kælder

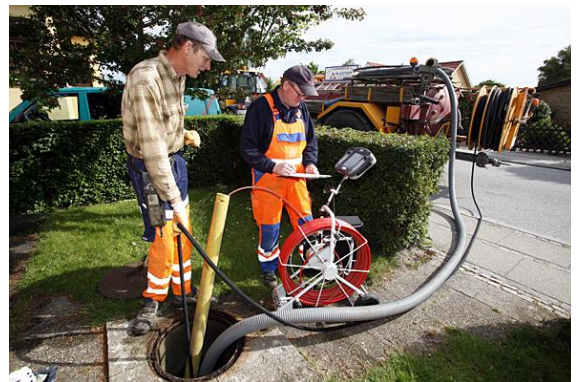
Evt. skadesomfang kendes ikke, og netop af denne årsag er det vigtigt, at der bliver foretaget en "screening" af ejendommens brønde, samt kloaksystemer.

| Tv-inspektion

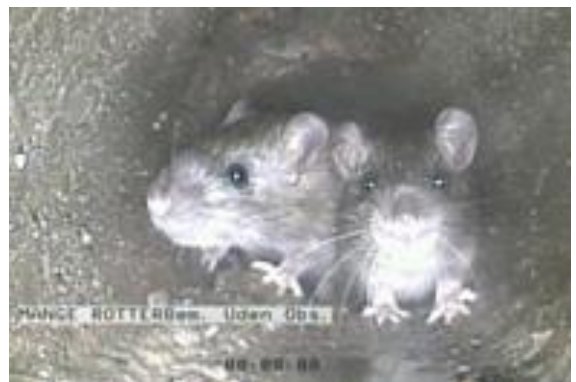
| Typisk får man også undersøgt for rotteproblemer.

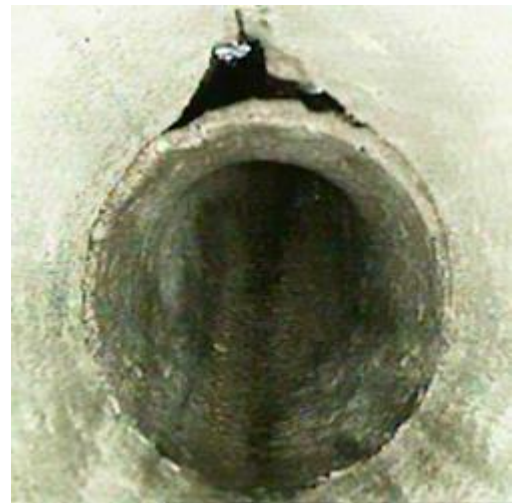
| Det er typisk huller som disse der kan klares med en strømpeforing

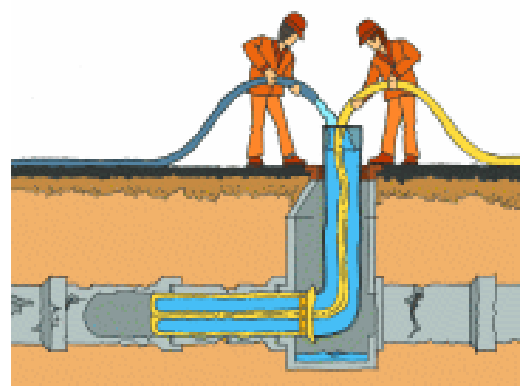
| Strømpeforing

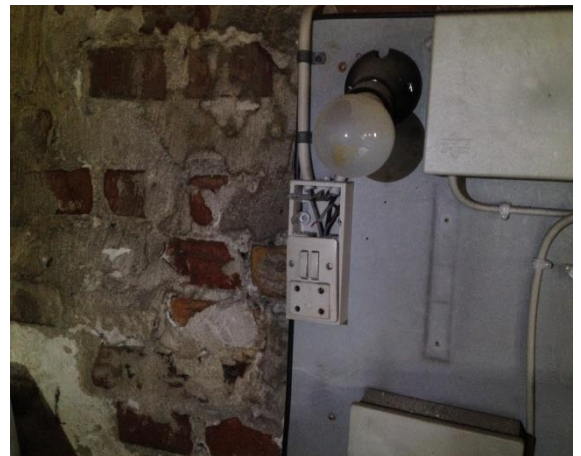
| Der ses enkelte åbninger stikkontakter hist og her i lejlighederne.

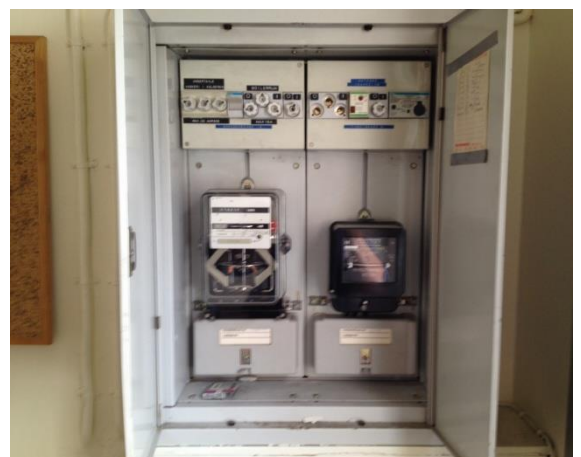
| Man kunne med fordel få fornyet og moderniseret ejendommens hovedtavler.

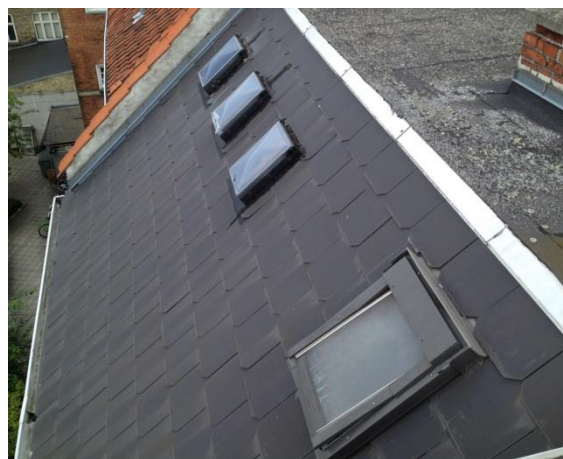
| Det er denne tagside ind mod gården, som skal bygges helt om.

Taget afmonteres og bortskaffes. Konstruktionen undersøges nærmere for rådskader, og behandles for eventuelle skader, (råd, svamp, forsikring).

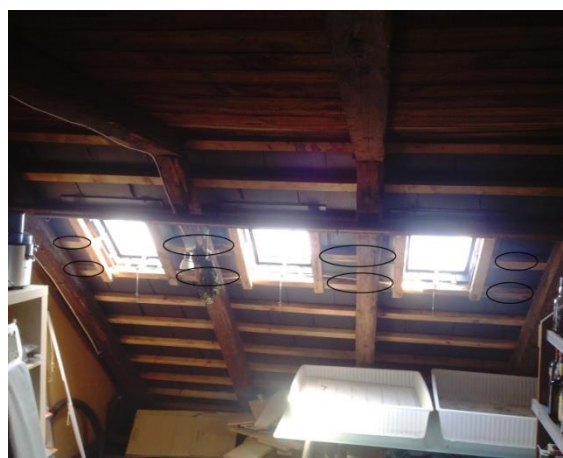
| Billedet fra 4. sals lejligheden, (beboerens eget billede).

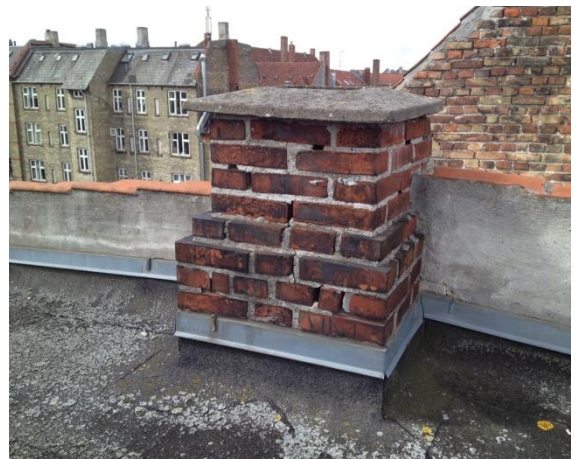
Der er noteret skader på samtlige skorstene.

| Skorstene er meget nedbrudte, og skal bygges om.

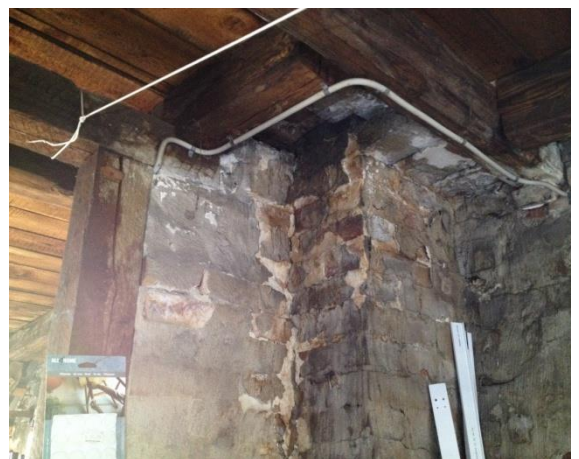
| Skorstenskeren set indefra, med massive fugtskader.

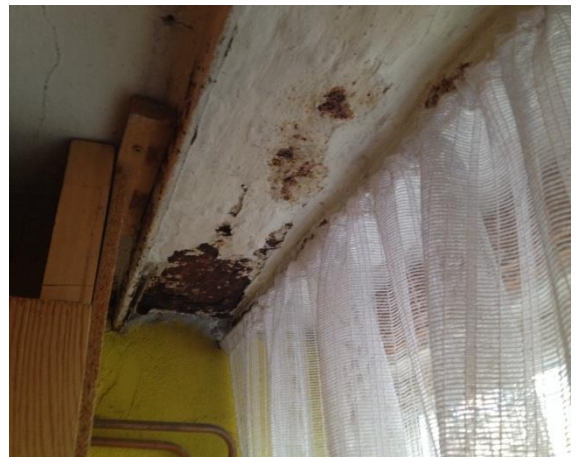
Skaden er umiddelbart kun observeret i dette rum, men skaden har givet revner udenfor i facaden.

| Bærende bjælke over kældervindue.

Murværket skal understøttes midlertidigt, hvorefter man frihugger det bærende jern, og udskiftes det med en lign. jernbjælke som er rustbeskyttet.

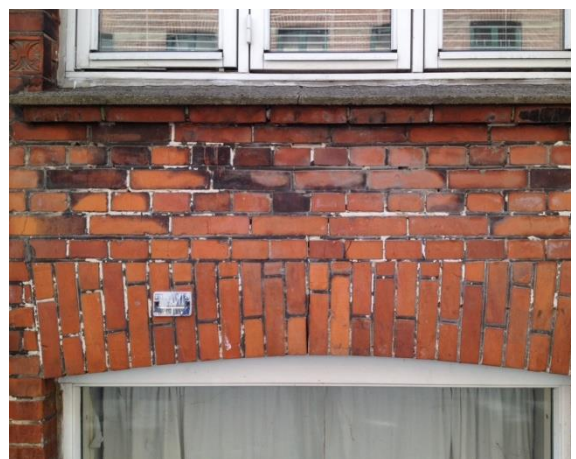
| Skaden ses også udvendigt over vinduet i murværket.

Revnen i murværket udbedres sammen med næste aktivitet, nr. 09.

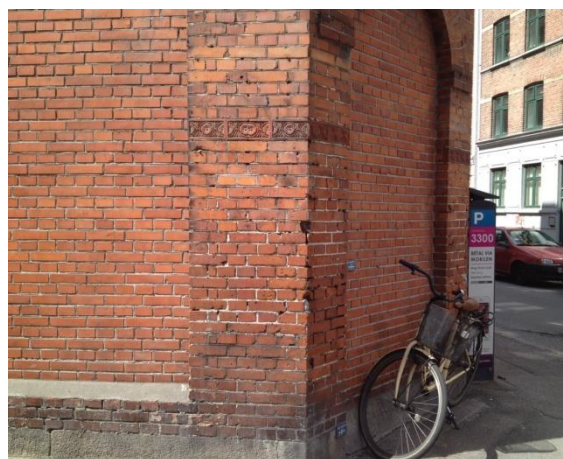
Udfaldne fuger, skadet og forvitret mursten, ødelagte sålbænke, smuldrende sokkelpuds.

| Det mest skade hjørne i parterre.

Samtlige fuger kradses ud, skadet mursten udskiftes, sålbænke laves om, pudsede flader og gesimser pudsrepareres og evt. males. Revner forstærkes evt. med armeringsjern.

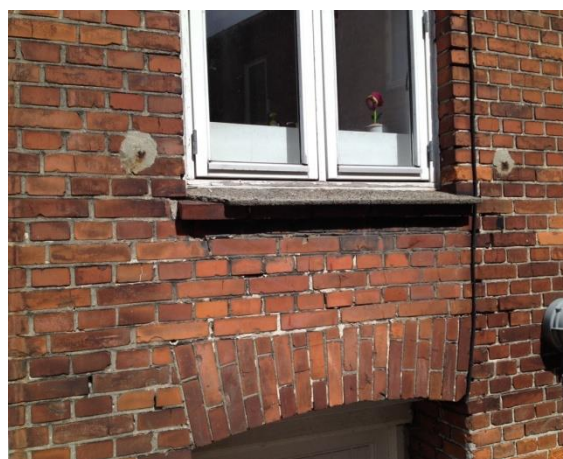
| Skadet murværk i gård, ødelagt sålbænk mv.

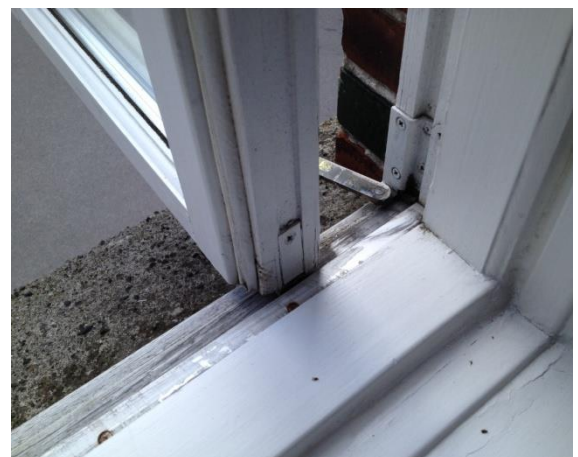
Flere af vinduerne går en smule stramt, har løse beslag, mangler anverfer, og har skadet tætningsbånd mv.

| Glideskinner der sidder løst og kører meget stramt.

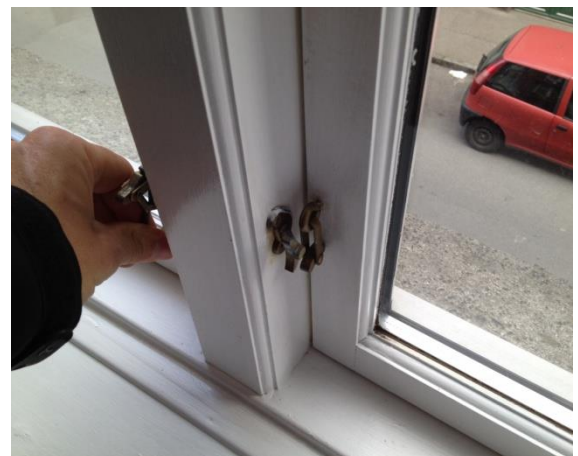
| Ødelagte anverfere og lign. småting.

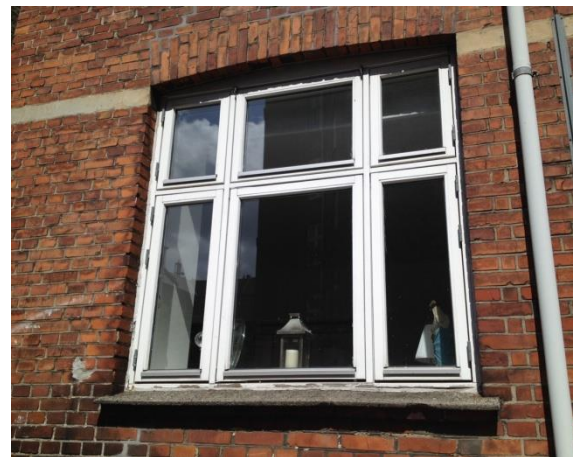
Vinduerne er fra 1987 og er ikke af en specielt god kvalitet. På trods af dette holder malingen okay, men nu er det tid til vedligeholdelse, før skaderne bliver værre.

| Vinduerne mod gården er værst ramt umiddelbart.

Træværket slibes let, revner i træet kittes/spartles og slibes igen. Herefter afvaskes det hele, og træværket males en til to gange med en heldækkende maling til træværk.

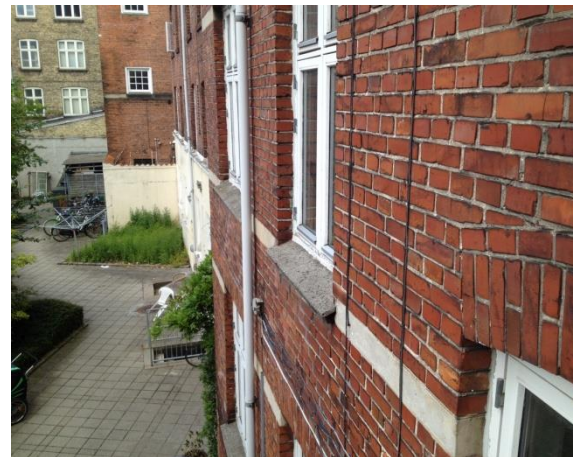
| Arbejdet skal udføres fra stillads.

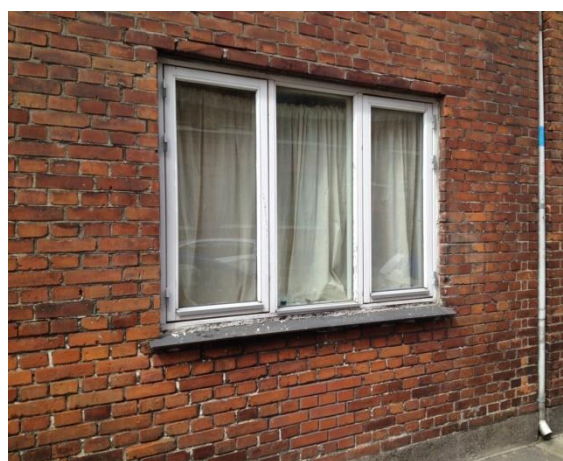
| Vinduet trænger til udskiftning, og ikke mindst fugerne omkring.

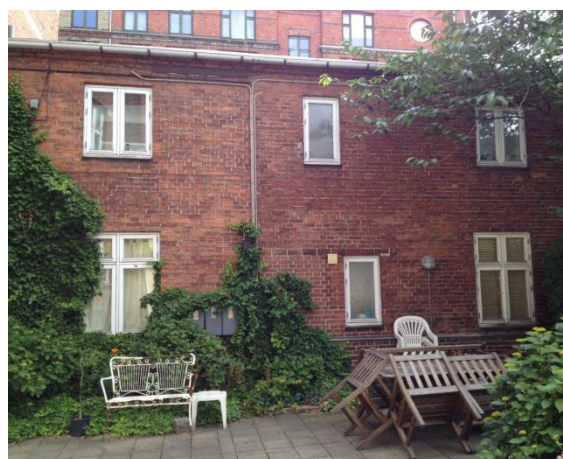
| Også vinduerne i gården bør skiftes.

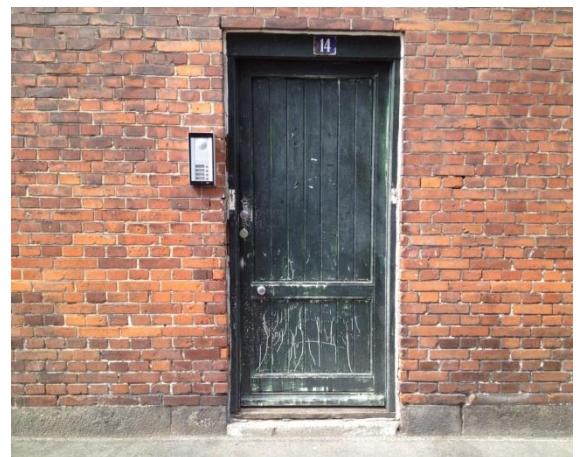
| Døren der trænger mest er hoveddøren til Storgade.

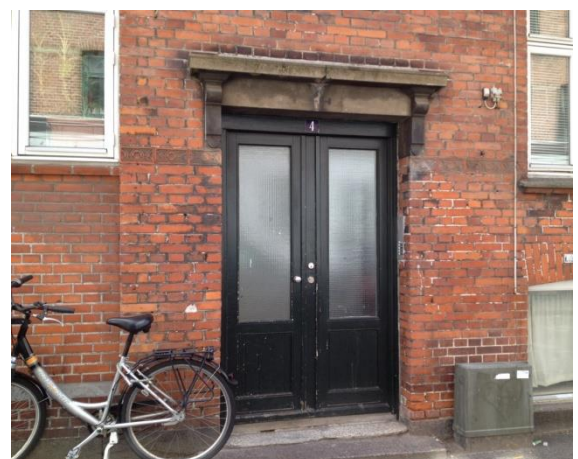
| Men også hoveddøren i Storgade, mener jeg med fordel kunne udskiftes.

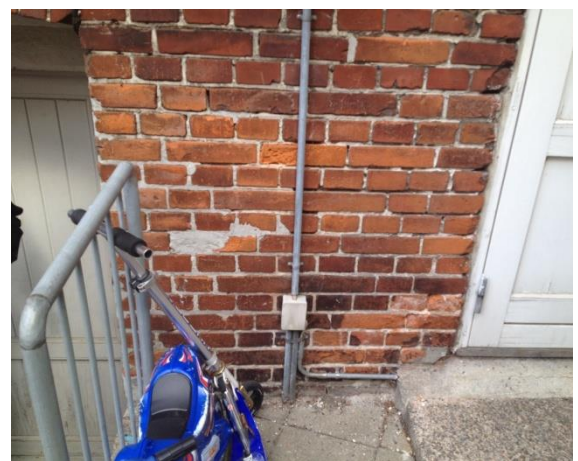
Der ses en del skader på det nederste af husets facader, hvilket skyldes opstigende grundfugt. De samme skader ses i kælderen på kælderydervæggene.

| Her i baggården ses skaderne tydeligst.

Kort fortalt handler det om, at indføre et fugtstandsende lag. Den mest effektive metode er, at save fuger ud i murværket, og ilægge rustfri stålplader ind, sammen med ekspanderende beton.

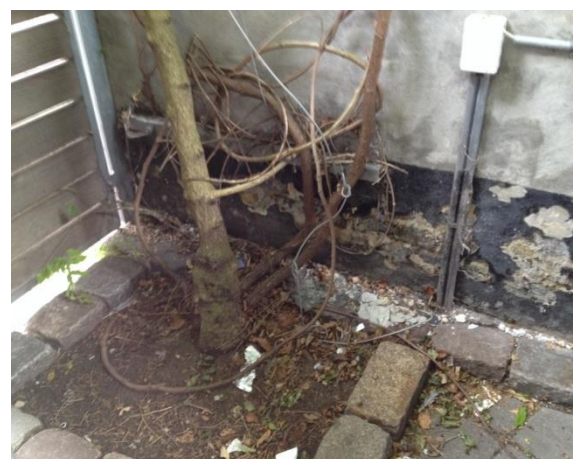
| Men også i kælderen og på gavlen er tegnene meget tydelige.

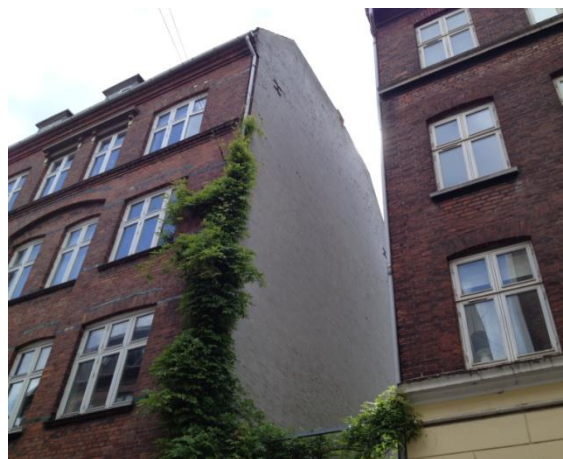
| Gavlen her er oplagt at få efterisoleret.

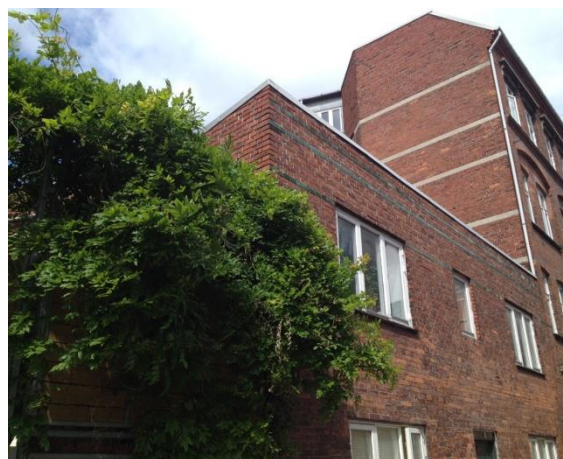
| Man kan diskutere om denne gavl også burde isoleres. Men kun og alene ud fra et arkitektonisk synspunkt skulle man lade være.

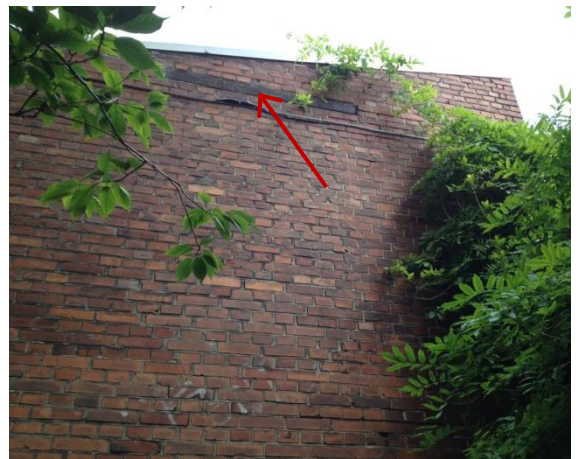
| Gavlen her er oplagt at få efterisoleret, bemærk jernbjælken øverst.

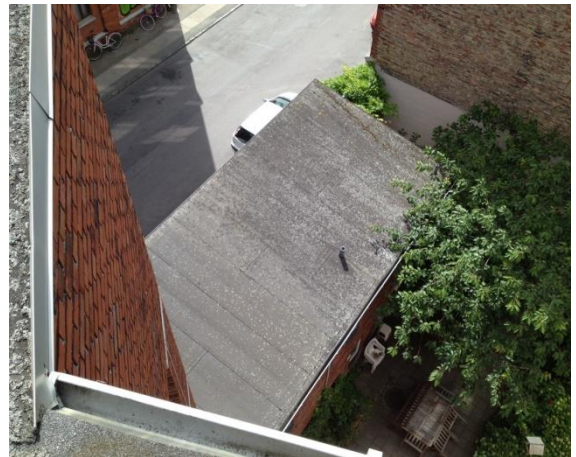
| Taget set oppe fra taget på hovedhuset.

Taget renses for skidt, mos mv.
Eventuelle skader rettes til, (skæres op mv.) og buler/lunker mv. rettes også ud.
Herefter brændes der et nyt lag tagpap ud på taget, og der afsluttes med nye inddækninger ud over kanterne og op til gavlen, (bygning 1).

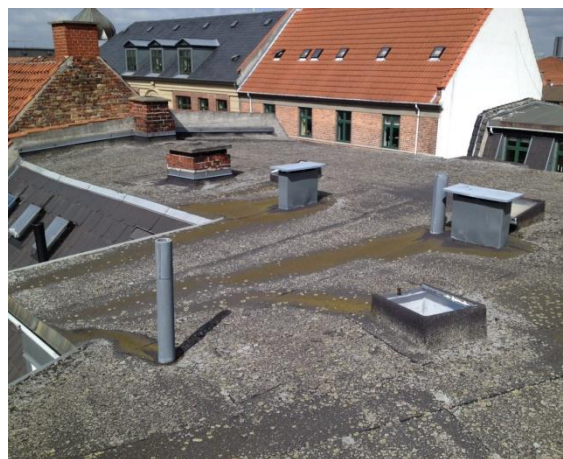
| Taget set fra den nordøstlige ende.

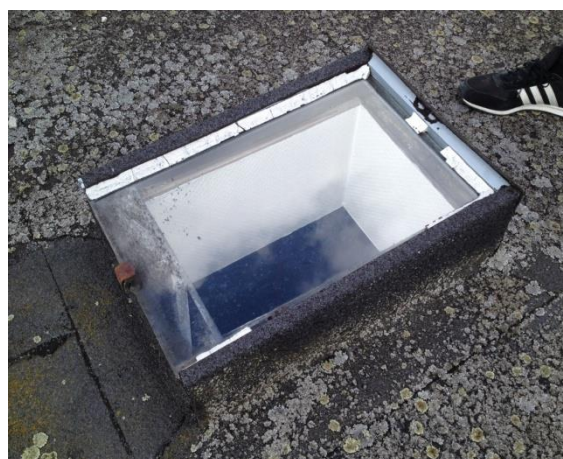
| Elendige ovenlys – disse alene gør at man med fordel kunne skifte taget allerede i dag!

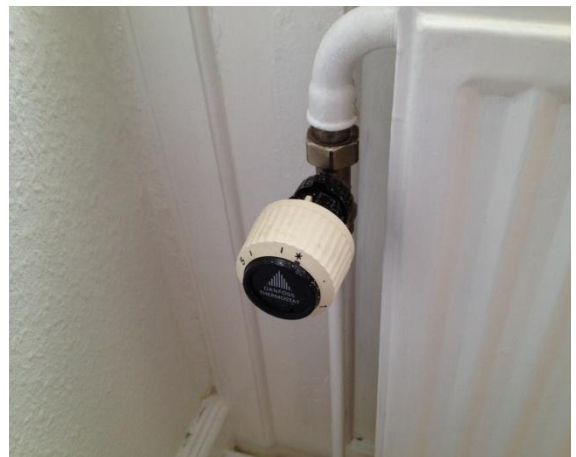
| Ældre termostat, (dog ikke meget gammel).
