VEDLIGEHOEDESEPLAN

Lærkevej 99 – 5578 Lærkeby

Nærværende rapport er udarbejdet efter besøg på ovenstående adresse den 30. april 2014
Rapporten er udarbejdet hhv. den 2. juli – og fremsendt den 2. juli 2014.

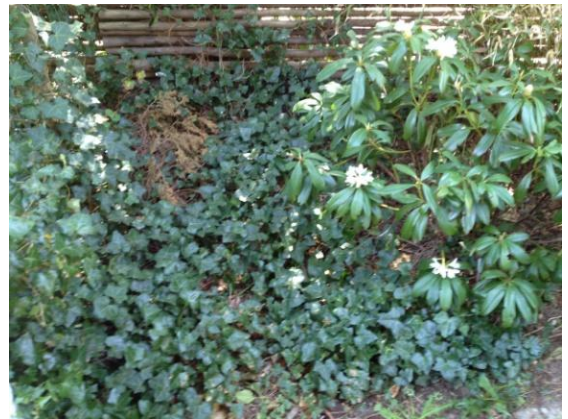
Evt. skadesomfang kendes ikke, og netop af denne årsag er det vigtigt, at der bliver foretaget en "screening" af grundens brønde, samt kloaksystemer.

| Her skulle der ligge en brønd et sted.

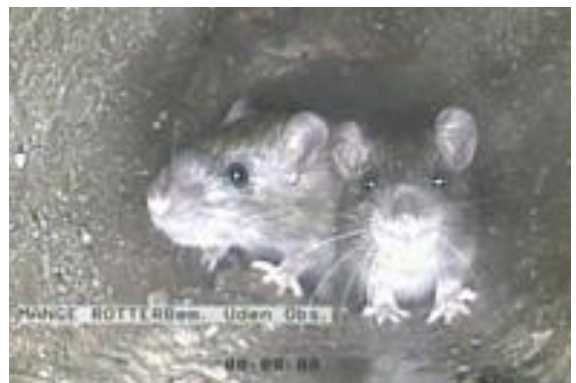
| Typisk får man også undersøgt for rotteproblemer.

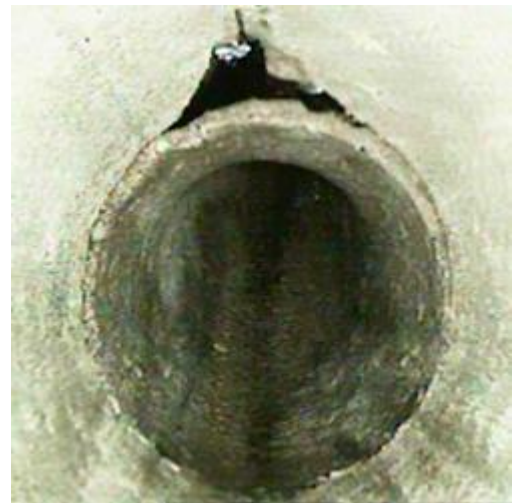
| Det er typisk huller som disse der kan klares med en strømpeforing

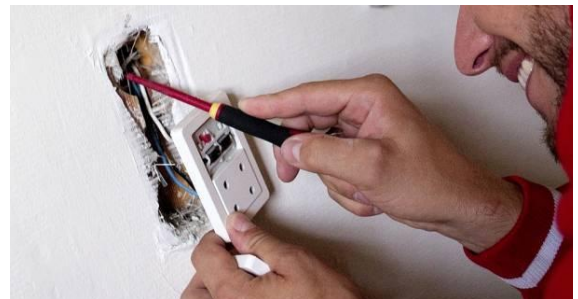
Stikkontakter skilles ad i alle rum, og kontrolleres.

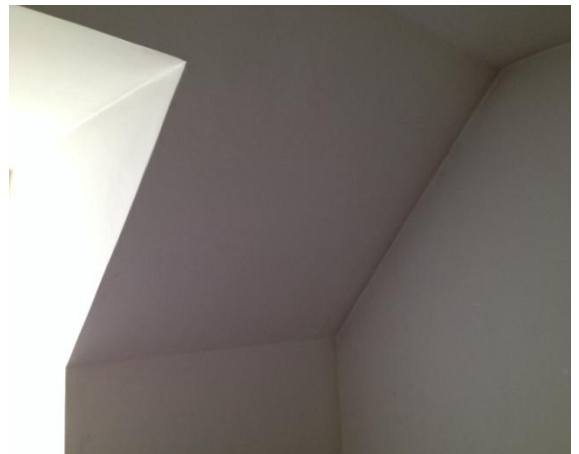
Der ses tegn på kuldebroer i lofterne og særligt på Peters kontor ved gavlen.

I dag borer man typisk et stort hul i fugerne, og blæser granulat ind.

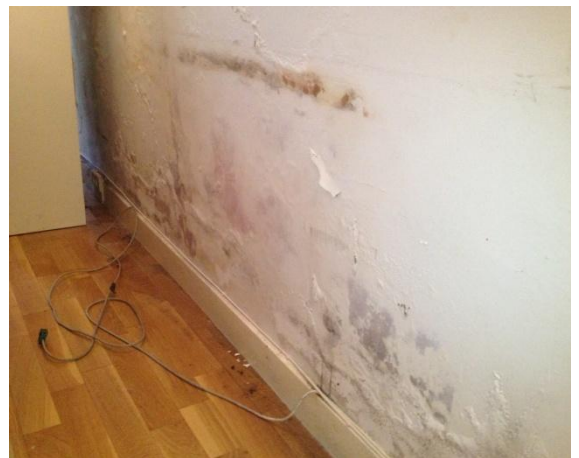
| Væggen lider meget af fugtproblemer og skimmelvækst.

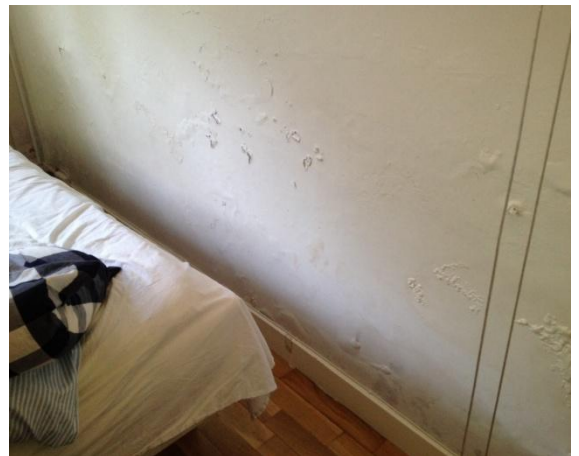
| Bagved sengen ses der voldsomme "udbrud" af løs puds og maling.

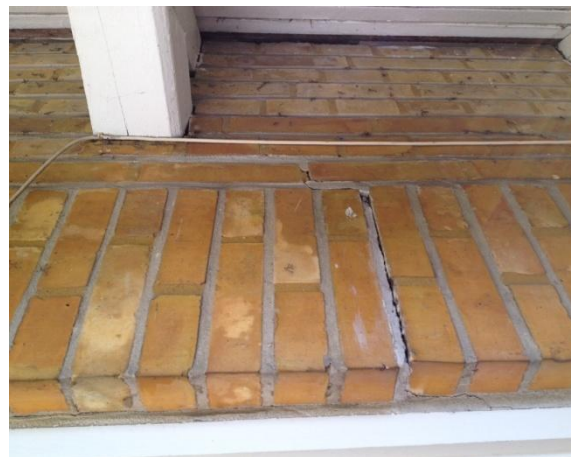
Der ses kraftigere revner flere steder, særligt i murstik over vinduer og døre, og særligt udtalt på husets sydvestlige facader, Der ses udvaskede fuger hist og her.

Revne over fransk altandør

Eventuelt skadet og ødelagte mursten udskiftes.
Revner forstærkes evt. med armeringsjern.

Sålbænke og ”gesims” skal også nøje eftergås, og have lukket revner, utætheder, mangler klinker mv.

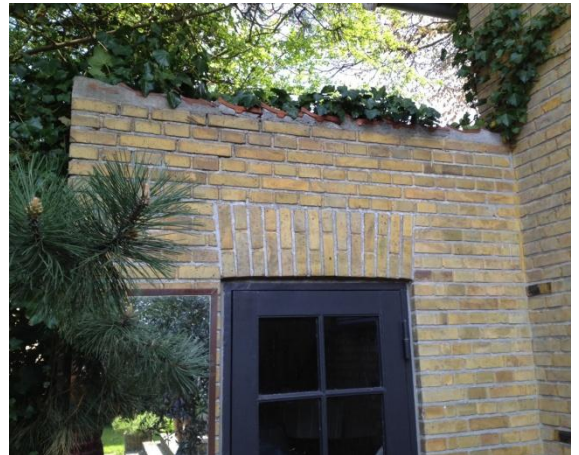
Også murværk ved garagen skal eftergås, sammen med tagstenene derpå, og sålbænkene i omkring hele huset.

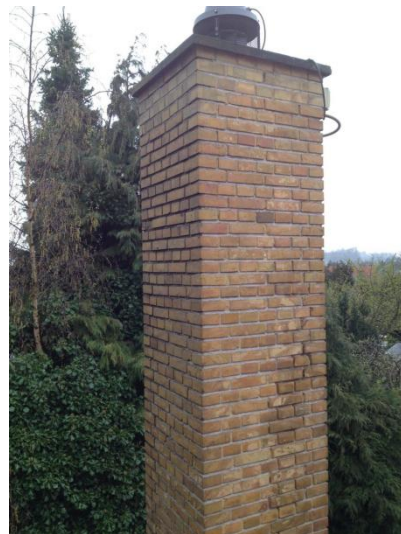
Skorstenen er meget høj, og har en del skader på den.

| Skorstenen set fra oven, skadet fuger.

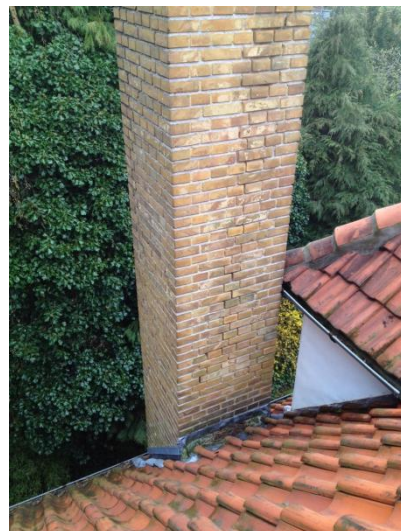
| Udfaldne fuger, ses særligt i bunden.

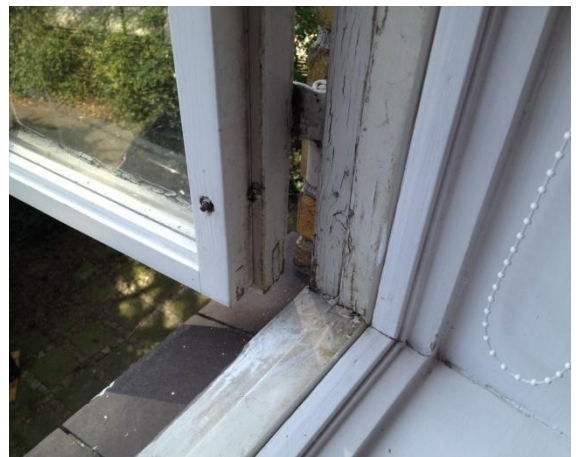
Fleere af vinduerne går en smule stramt, har løse beslag, anverfer der ikke lukker stramt, samt skadet tætningsbånd mv.

| Hængsler, skruer, karme og rammer eftergås.

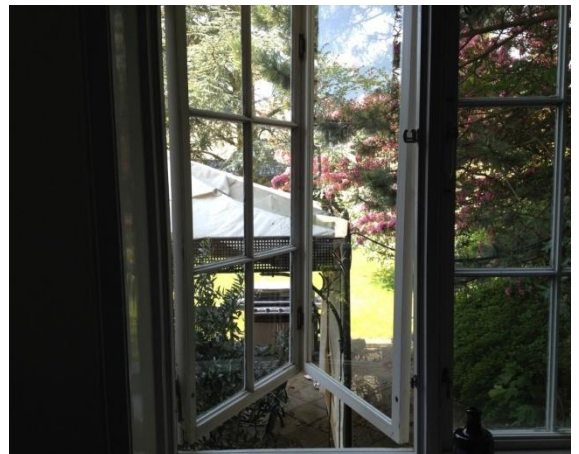
| Særligt de koblede rammer skal eftergås grundigt, for at sikre deres funktion.

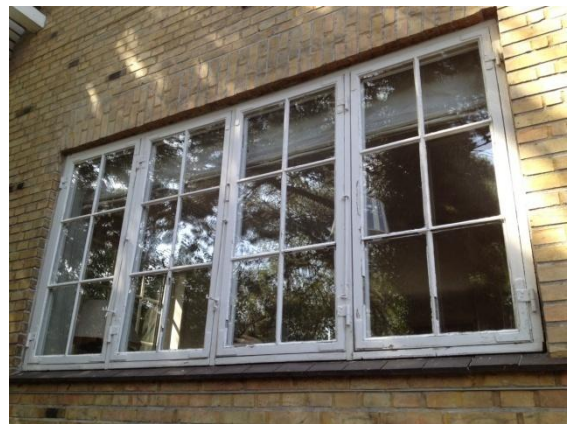
På de "kølige " facader er vinduerne i rigtig fin stand.

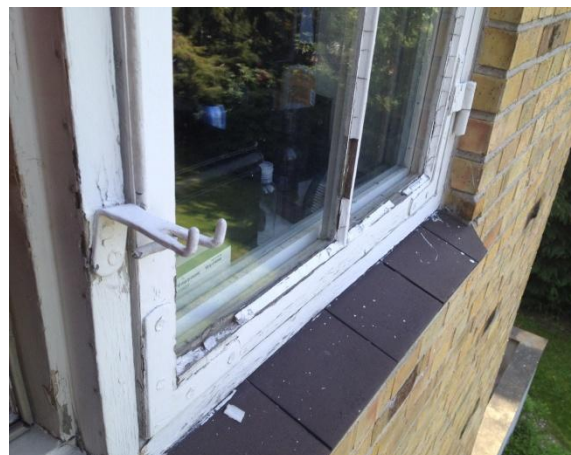
På de "varme facader" trænger vinduerne og altandørene en del, og skal udbedres hurtigst muligt.

Træværket slibes, (nogle steder i bund) revner i træet kittes/spartles og slibes igen. Glaskit udskiftes. Herefter afvaskes det hele, og træværket males en til to gange med en heldækkende maling til træværk, (linolie).

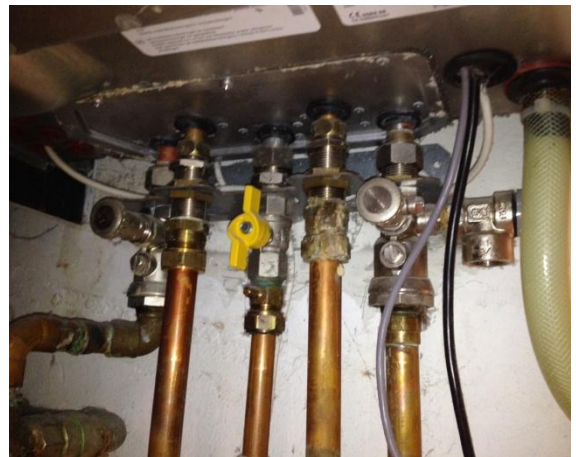
| Mindre tæring på varmerør.

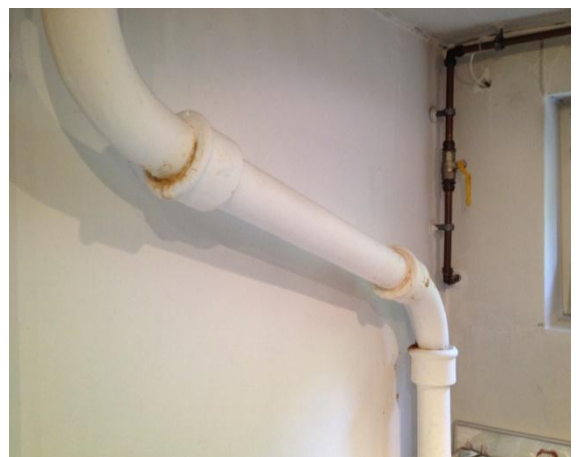
| Begyndende tæring på faldstammer.

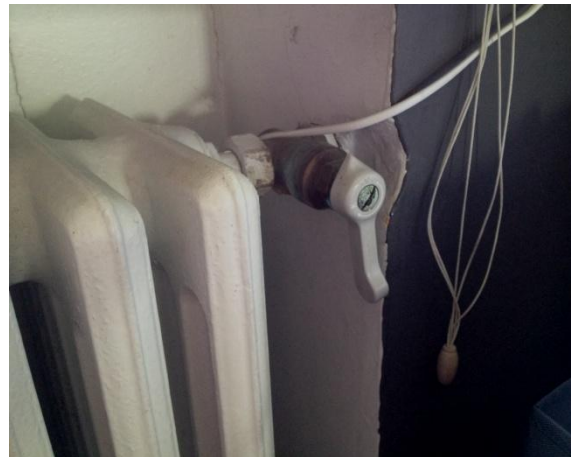
| Denne ventil regulerer ikke ind efter rumtemperaturen, hvilket giver energispild.

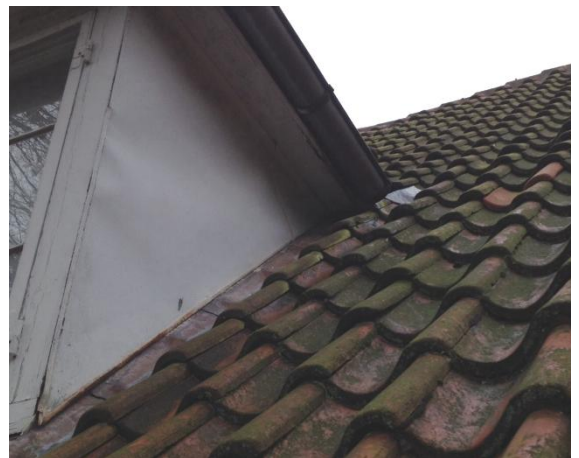
| Gavlen her er oplagt at få efterisoleret, bemærk jembjælken øverst.

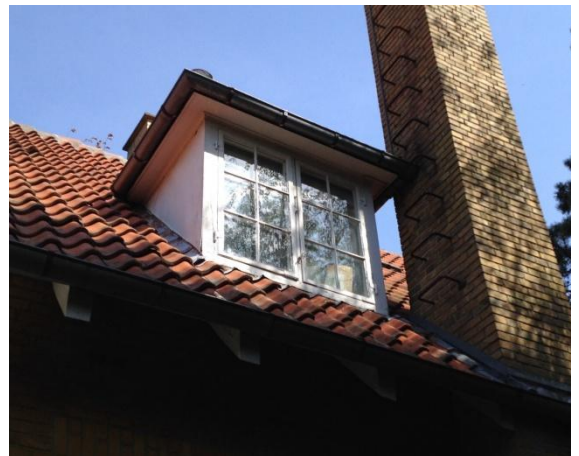
| Kvisten ved siden af skorstenen på sydsiden – se aktivitet nr. 08

Kvistene gennemgås minutløst for skader, og evt. rådnet træværk, løse skruer mv. eftergås og udskiftes efter behov.

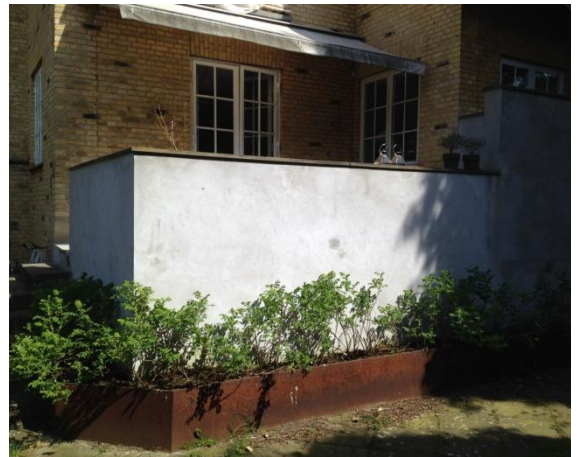
Stenterrassen har haft store problemer igennem årene, og den er bygget om af flere omgange. Det anbefales at få sikret bedre en gang for alle. Således at der ikke sker udvikling i skaderne.

Det er blot et spørgsmål om hvornår, at vandet trænger ind og giver dybere og mere alvorlige skader på betonen under.

Terrassen set udefra.
Siderne skal der ikke røres ved, andet end afdækningerne måske.

Dette korrosionsbeskyttes, og herefter støbes et nyt beton-slidlag med forbedret afvanding/hældning.

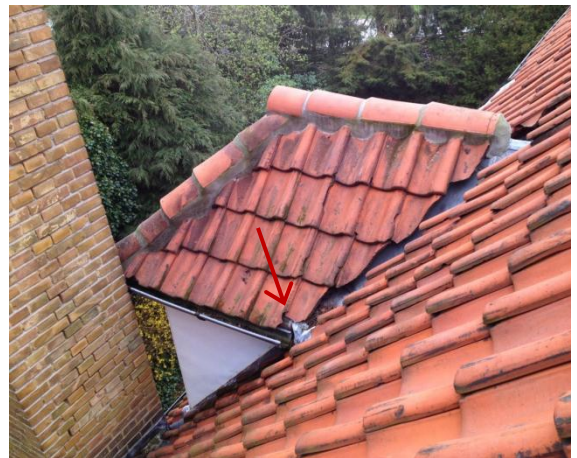
Der er pt. ingen alvorlige skader, andet end enkelte sten der har knækket en flig af hist og her.

Taget og taget over kvisten mod syd. Bemærk en lille knækket tagsten.

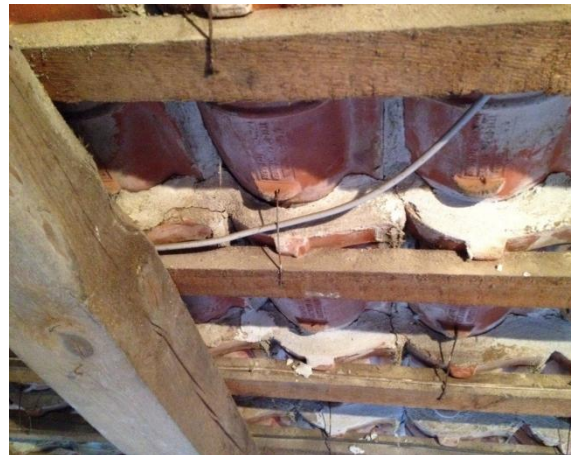
Understrygningen er meget vigtig at holde løbende øje med.

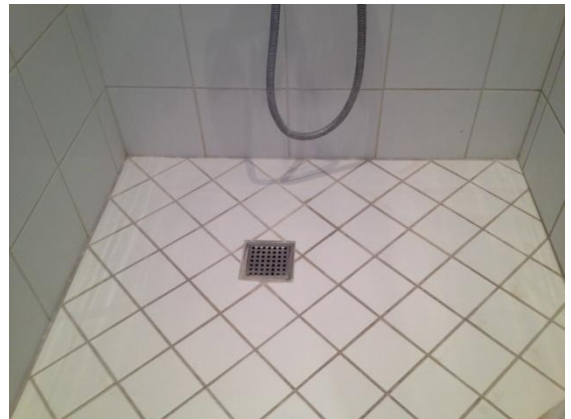
| Brusenichen

Der kan ikke som sådan ses nogle skader, men der kan måles fugt i stort set hele området.

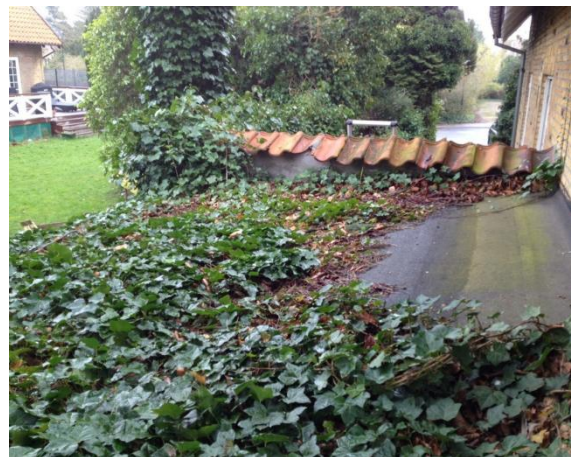
| Tagpappen kan lige anes...

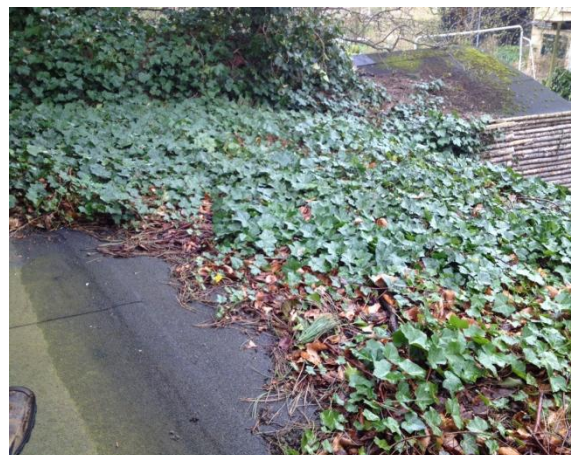
| Det er vigtigt at der ikke ligger for meget skidt og møg, og planter som holder skidt, da det påvirker afvandingen af taget.

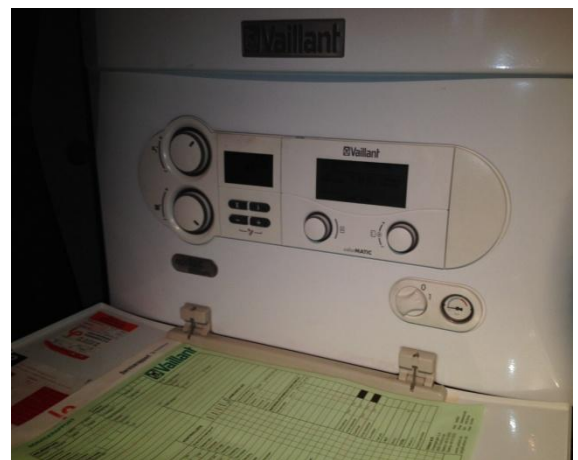
| Det nuværende gasfyr vil kræve udskiftning om ca. 15 år.

| I 2025 vil det med stor sandsynlighed ikke være lovligt længere at købe gasfyr, på samme måde som vi ser det med oliefyr i dag. Så det vil være oplagt at skifte til en varmepumpe.

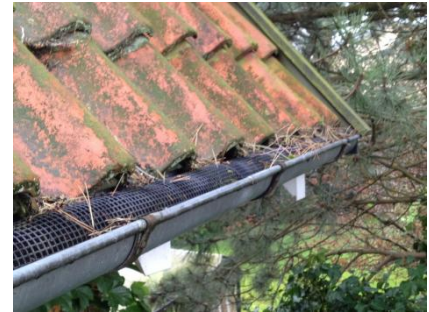
Tagrender skiftes jo ofte i forbindelse med at taget udskiftes, men taget her skal holde i mange år, og det er ikke sikkert at tagrenderne holder lige så længe.

Man skal derfor være obs. på tagrender og nedløb i årene frem.
